CENTRO DE APOYO PARA EL HABITANTE DE LA CALLE

Realizar visita de inspección con el propósito de verificar el estado de deterioro de las instalaciones de la casa en donde funciona el Programa de Atención Integral a la Ciudadanía en Habitabilidad en calle:
 Dirección = Calle 30 # 17-74 Barrio Centro.

12. REGISTRO FOTOGRÁFICO DE VISITA OCULAR Y TÉCNICO

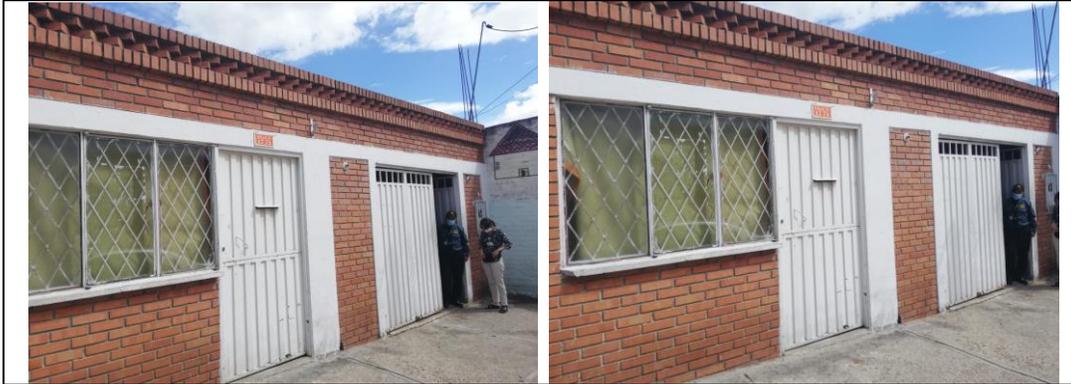
Foto 1 – FACHADA: La fachada en términos generales se encuentra en buen estado de conservación

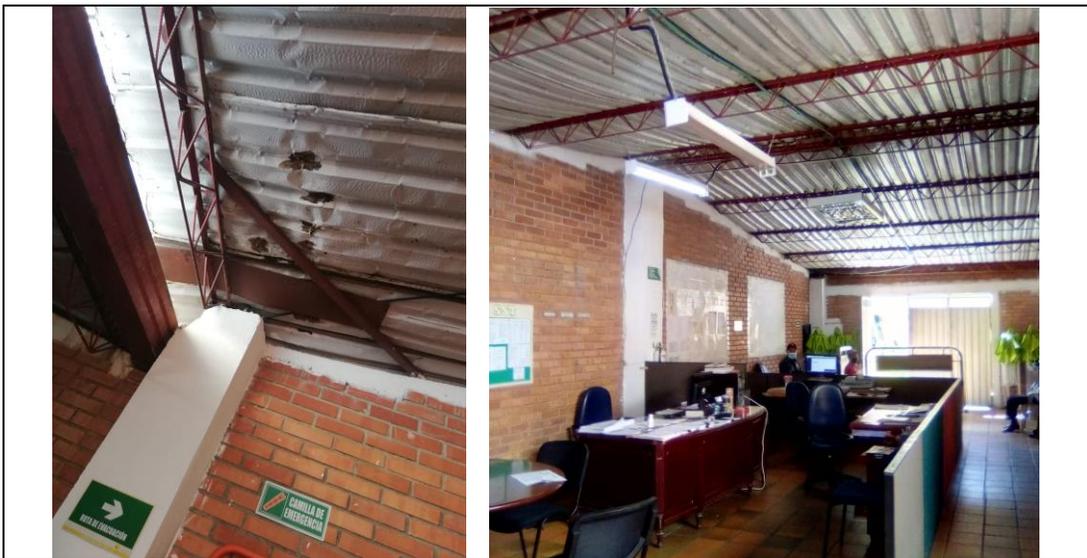
1. Avanzado estado de deterioro de la cubierta y los sistemas de evacuación de aguas lluvias

Foto 2– HALL CENTRAL– Avanzado estado de deterioro de la cubierta y los sistemas de aguas lluvias

- Teniendo en cuenta que es muy evidente el avanzado estado de deterioro de la cubierta, y los sistemas de conducción y evacuación de aguas lluvias y Las instalaciones eléctricas, es necesario realizar una intervención que incluya como mínimo las actividades anteriormente mencionadas, para garantizar la funcionalidad básica del espacio y así la presentación eficiente del servicio.

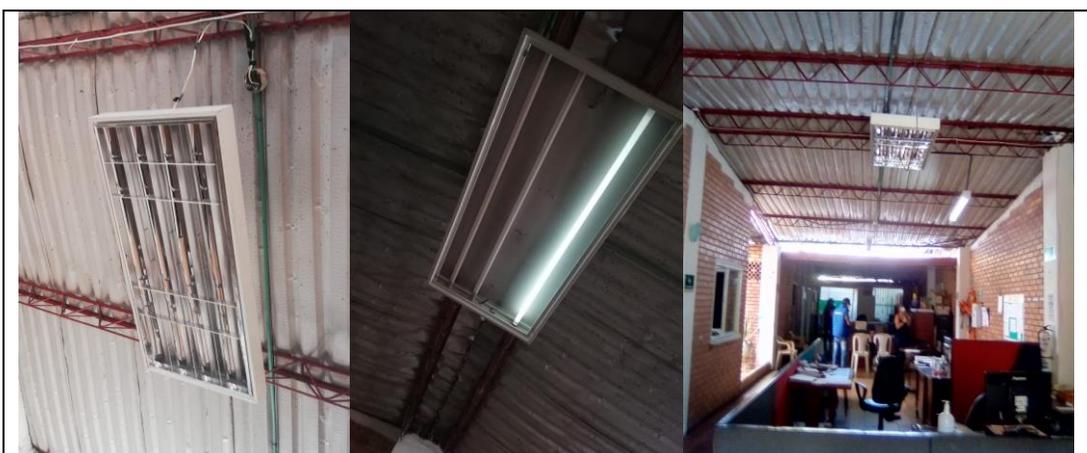
2. Deficiencia en el sistema de iluminación, se encuentra en su gran mayoría fuera de funcionamiento incluyendo la iluminación del baño.
3. Deterioro total de los canales de aguas lluvias tanto en la fachada como en la parte interior, en la parte posterior (taller de reuniones), se evidencia avanzado estado de ferriero de cubierta en teja de zinc, Ausencia de Sistema de evacuación de aguas lluvia, lo cual causa deterioro en el muro de cerramiento de medianía en el cual se puede apreciar que es en tapa pisada recubierta con capas de Pañete en total deterioro.
4. En todo el perímetro del cerramiento posterior se puede observar humedad.

Foto 3 – Luminarias – Deficiencia en el Sistema de Iluminación, se encuentra en gran mayoría fuera de funcionamiento. Básicamente el funcionamiento del espacio de oficinas, se logra con la iluminación natural que llega a través del patio interior.

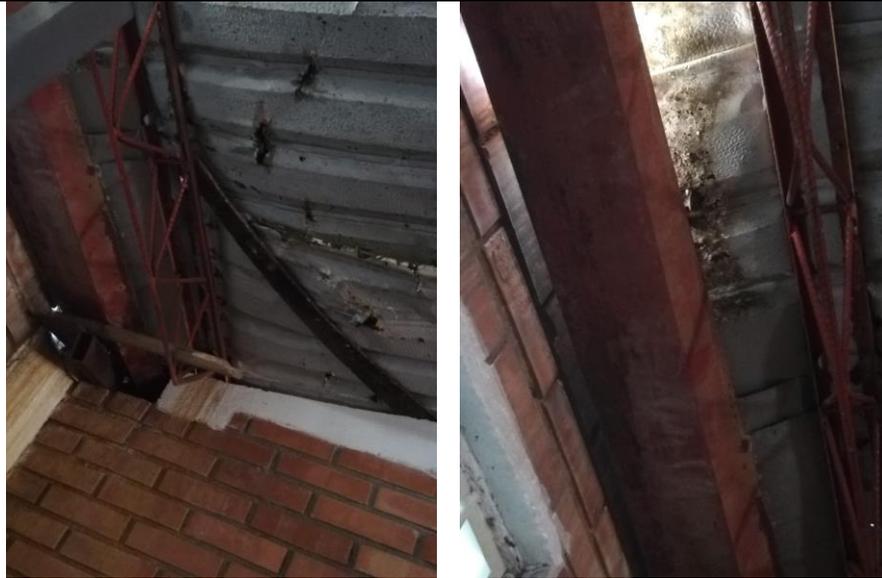
Foto 4 – Canales de aguas lluvia – Se encuentran en total deterioro tanto en la fachada como en la parte interior.

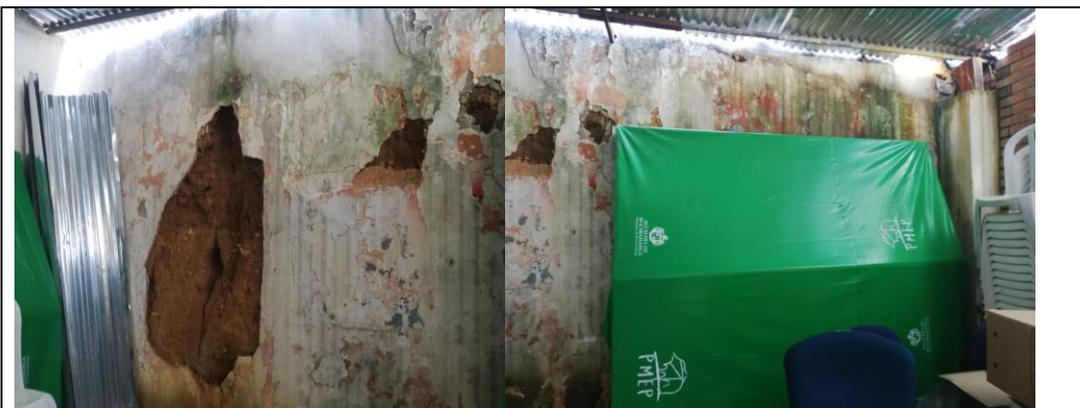
Foto 5 – Taller de Reuniones – Total deterioro en el muro de cerramiento de medianía en el cual se puede apreciar que es en tapia pisada recubierta de pañete. Hay desprendimiento parcial del recubrimiento, con alto riesgo para la realización de actividades y deterioro de los elementos de mobiliario y archivo.

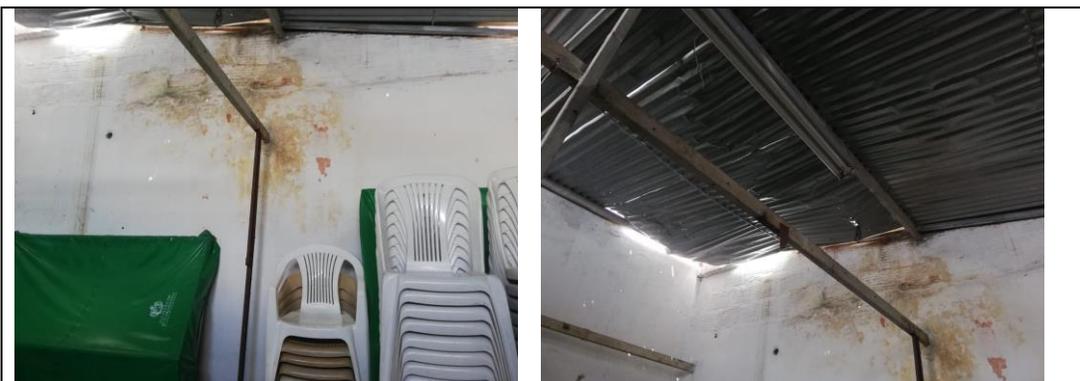
Foto 6 – Taller de Reuniones – Avanzado deterioro en cubierta en teja de Zinc y ausencia de sistema de recolección y evacuación de aguas lluvias.
