# **SECRETARIA DE INFRAESTRUCTURA**

## **PROPOSICION No. 11 11 DE OCTUBRE DE 2018**

**CANCHAS PARA REALIZAR MANTENIMIENTO ALCALDIA DE BUCARAMANGA**

**ASUNTO: RESPUESTA PROPOSICION No. 11 DE FECHA 11 DE OCTUBRE DE 2018**

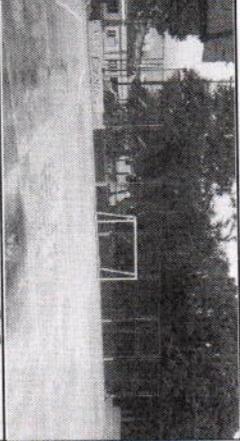
No.	BARRIO	COMUNA	DIRECCION	PROPIEDAD	TIPO DE CANCHA	REGISTRO	ESTADO ACTUAL
1	La Joya 1	5	Clle 37 - K 1	CDMB (Cuenta con autorizac.)	Micro - Concreto

Cubierta de gradería en mal estado y estructura de soporte de la cubierta requiere mantenimiento de pintura. Gradería sur deteriorada, cerramiento en malla eslabonada requiere arreglos y/o reposiciones en algunos casos y pintura general. Finalmente, el piso de la cancha se encuentra desgastado, lo cual requiere una intervención para mejorar su acabado superficial, mantenimiento de pintura general en muros.
2	Villa Alegria 2	1	K 10 O - Cll 30 N	No es propiedad del Municipio	Múltiple - Concreto

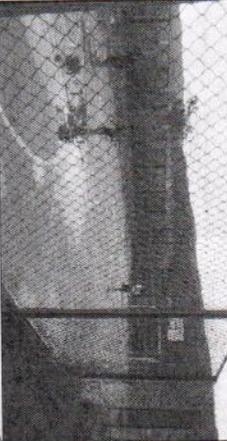
Solo se presenta la necesidad de la iluminación para ponerla en servicio en las noches, y unas fisuras en el piso de la cancha, que de manera prematura está deteriorando el estado del mismo.
3	Brisas del Mutis	17	Clle 60A - K 12W	Municipio	Múltiple - Concreto

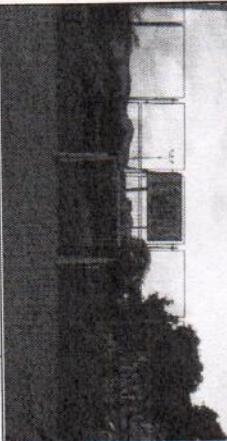
La cubierta de la gradería se encuentra en regular estado, así como la pintura de la estructura metálica. Presenta daños en los muros de las graderías (pañete y pintura), así como el deterioro de algunos módulos de cerramiento en malla eslabonada. También presenta deterioro en el canal perimetral oriental del piso de la cancha que recoge las aguas lluvias, el cual está desprendido de la estructura del piso, permitiendo la filtración del agua.

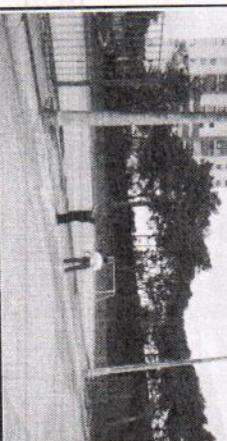
4	Monterredondo	17	Clle 65 - K 10W	Municipio	Micro - Baloncesto

Las dos canchas presentan en regular estado el piso de concreto, donde se aprecia la desnivelación de varias de las losas, haciendo riesgosa la actividad deportiva; también está en mal estado los arcos de la cancha de microfútbol y los tableros de basquetbol, así como el cerramiento metálico, el cual está dañado en varios sectores. Otro aspecto importante a resaltar es la falta de parte del cerramiento en ambas canchas, lo cual no permite la realización de los eventos deportivos en forma fluida, debido al desvío permanente de los balones de juego. Finalmente, en la cancha de microfútbol, sobre la parte oriental, se aprecia el continuo flujo de tierra que con la lluvia cae sobre el piso de la cancha, proveniente del parque alrededor, lo cual perjudica el estado y funcionamiento de la misma.
5	Altos del Progreso (Olas Altas)	1	Clle 17N - K 18	Solicitud en Trámite	Múltiple - Concreto

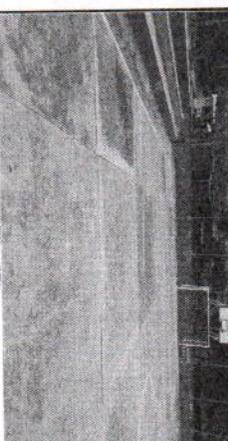
Presenta un desgaste general en el acabado superficial del piso de la cancha lo cual no favorece el óptimo uso, por los riesgos de caídas. Las graderías se encuentran deterioradas por el desgaste y la falta de mantenimiento y, adicionalmente, los muros de cerramiento (parte baja del mismo), presentan un alto grado de deterioro en su acabado de friso y pintura. Finalmente, la comunidad solicita la construcción de graderías en el costado occidental.

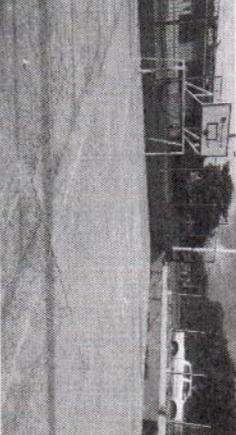
21	Nápoles	4	Clle 27 - K 2A	Municipio	Múltiple - Fútbol

Cubierta de gradería en mal estado y estructura de soporte de la cubierta requiere mantenimiento de pintura. Los arcos y muros de cerramiento más los de graderías requieren mantenimiento de pintura, y el cerramiento en malla eslabonada requiere algunos ajustes. Finalmente, el piso de la cancha se encuentra desgastado, lo cual requiere una intervención para mejorar su acabado superficial. Con respecto a la cancha de fútbol, esta requiere completar y realizar unos trabajos de mantenimiento en el cerramiento en malla detrás del arco del costado sur y, mejorar el andén de acceso por el costado oriental.
22	Alfonso Lopez	5	Clle 41 - K 4	Municipio	Minifútbol - Tierra

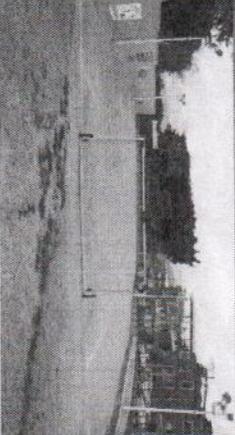
A pesar de la pendiente que tiene el piso de la cancha, presenta un problema de empozamiento de agua lluvia y demarcación de los surcos del recorrido de esta, debido a la poca capacidad de filtración y/o de evacuación rápida del agua lluvia, lo cual dificulta el buen funcionamiento al momento de su uso. Adicionalmente, los muros de cerramiento ya presentan síntomas de deterioro en su acabado, desmejorando la presentación del espacio.

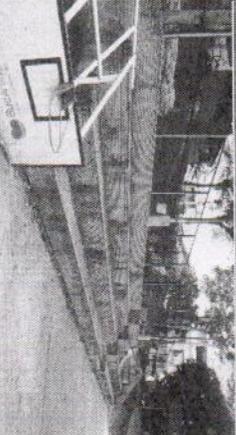
23	Altos del Cacique	16	Clle 80 - K 59	Municipio	Múltiple - Concreto

El piso de la cancha se encuentra deteriorado y con un desnivel que ofrece riesgos de accidentes. El sistema de drenaje de la cancha está obstruido. Los arcos y tableros se encuentran en mal estado. La gradería es muy empinada y presenta deterioro. El cerramiento sobre el costado occidental invade el área de la cancha, reduciendo el espacio útil de juego, además de permitir la salida del balón. El muro sobre el costado sur está deteriorado y fisurado, con riesgo de caerse. Se está desaprovechando un área considerable de juego detrás de los arcos. Los muretes sobre los cerramientos oriental y occidental están cabeceados y con riesgo de caerse.
24	Pablo VI	8	K 10E - Clle 68	Inder santander	Múltiple - Concreto

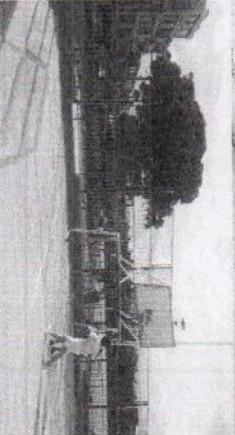
Deterioro del cerramiento en varios sectores de la cancha, tanto en la parte metálica como en la parte baja del muro en ladrillo a la vista; mal estado de las graderías en ladrillo y concreto a la vista, lo cual no favorece la seguridad en su servicio a la comunidad; estructura metálica de soporte de uno de los tableros de basquetbol se desprendió; y finalmente, las líneas de demarcación de la cancha están desgastadas y casi no se perciben. Mantenimiento de juegos y eco-gimnasio laterales a la cancha.

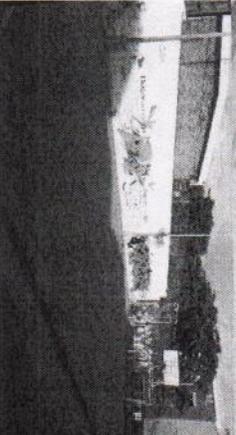
25	La Concordia	6	K 21 - Clle 53	Municipio	Múltiple - Concreto

Deterioro de parte del cerramiento, lo cual obliga a su reposición parcial; el piso que en general se encuentra en buen estado, requiere unos trabajos puntuales de reparación; piso perimetral en concreto en regular estado; pintura de muro deteriorada sobre el costado oriental; bancas exteriores en material de ladrillo se encuentran desgastadas y/o dañadas; finalmente, el área de juegos infantiles y el gimnasio al aire libre se encuentran desgastados y/dañados.

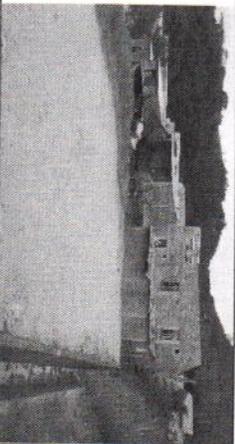
30	Betania 9	1	K10 - Sector 9	No es propiedad del Municipio	No existe

La baja disponibilidad de terrenos aptos para espacios deportivos y recreativos en la comunidad del Barrio Betania sector 9, ha obligado a destinar un único sector disponible en la parte norte del barrio para el uso en mención. Desafortunadamente, la pequeña área disponible y la topografía quebrada del lote, no permite realizar una intervención sin antes realizar un corte de terreno de por lo menos 2 metros de alto, lo que en otras palabras significa "Hacer el lote". Así mismo, en este caso solo se cuenta con el terreno, lo cual implica realizar un proyecto nuevo, que de momento no es el objetivo de la presente visita.
31	Villaluz Campestre	Correg. 1	Rural	No es propiedad del Municipio	Micro - Tierra

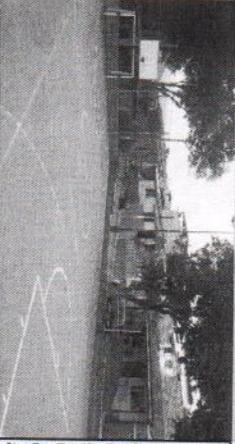
32	Olas Bajas	1	Clle 24N - K 17	Municipio	Múltiple - Concreto

El muro de contención que sirve de cerramiento sobre el costado occidental está desplomado y presenta riesgo de colapsar, el cerramiento superior en malla sobre el costado norte ha sido puesto de manera provisional por la comunidad y requiere su arreglo de manera definitiva, así mismo, revisión de la parte baja del cerramiento en muro que presenta socavación hacia el talud; parte del cerramiento existente se encuentra dañado y requiere reposición y, finalmente, hace falta el cerramiento sobre el costado sur, por donde se salen los balones hacia la vía vehicular (Calle 24). Intervención afectada por proyecto de doble calzada vía La Costa.
33	Villa Rosa sector 2	1	K 21A - Clle 15N	No es propiedad del Municipio	Minifútbol - Tierra

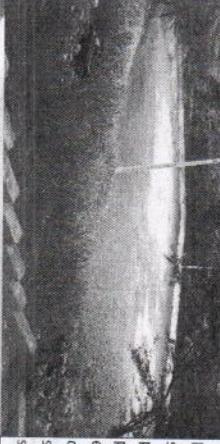
La cancha presenta un estado general de abandono, manifestado en los siguientes aspectos: a) El piso en tierra se encuentra parcialmente cubierto por grama natural con bastante maleza; su sistema de drenaje funciona parcialmente, ya que en algunas áreas presenta empozamiento de agua. b) el cerramiento nororiental en malla hacia la quebrada está totalmente dañado, pero además no tiene cerramiento en el costado sur. c) La gradería sobre el costado occidental está deteriorada. d) Los alrededores de la cancha se encuentran descuidados en su mantenimiento y aseo.

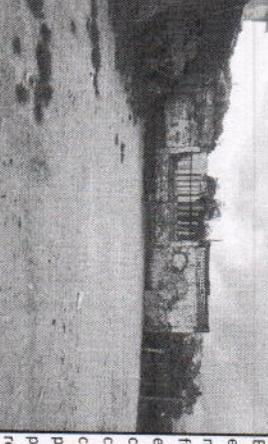
34	Olas II	2	Av Lib. - Clle 1C	Pendiente certificación DADEP	Micro - Tierra

El escenario deportivo existente consiste en una porción irregular de terreno en tierra, dispuesta para el desarrollo de la actividad deportiva de microfútbol, el cual carece de las condiciones técnicas para un adecuado funcionamiento, con cerramiento parcial hacia la Avenida, en malla eslabonada en mal estado y de baja altura, instalada sobre postes de concreto y además, presenta malas condiciones del acceso y del talud de conformación del terrapén realizado para la conformación del terreno de la cancha, el cual no tiene un tratamiento de estabilización adecuado; en otras palabras, la actividad deportiva se está realizando en un terreno improvisado para el juego informal de fútbol, sobre el cual habría que partir de cero para realizar cualquier mejora.
