Alcaldía de Bucaramanga

PROPOSICION No. 001
DEL 27 DE JUNIO DE 2014

ASUNTO: CITACIÓN A SESIÓN DE CONTROL POLÍTICO- TEMA: PLAZA KENNEDY

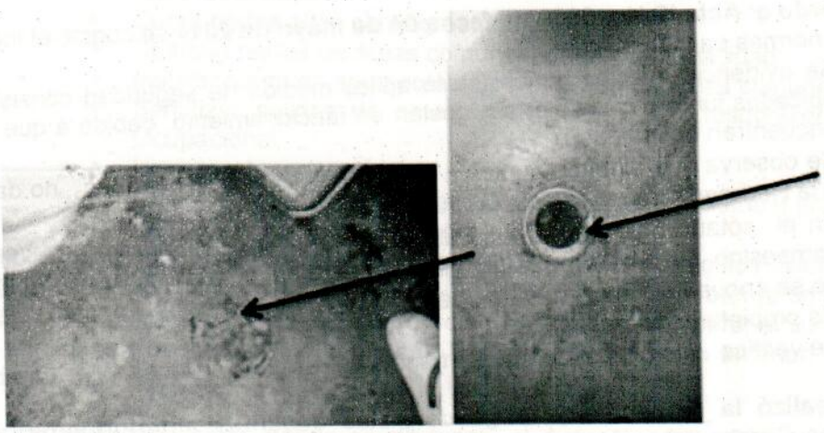
Cañerias tapadas, malos olores.

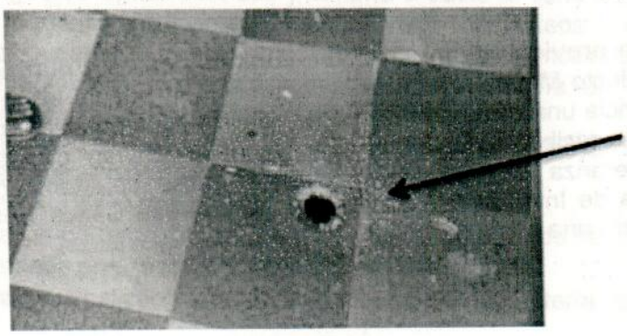
En la sección de carnes taparon los sifones, porque el agua retornaba, en los pasillos se encuentran sifones sin rejilla.

Cajas recolectoras no aptas

Las cajas recolectoras ubicadas en el sótano se desbordan porque la cañería se encuentra Tapada, se han realizado labores con guaya para su destape, pero ya no es suficiente, contratan a alguien que vaya en las tardes para desocupar estas cajas del agua que se deposita allí de la jornada de la mañana

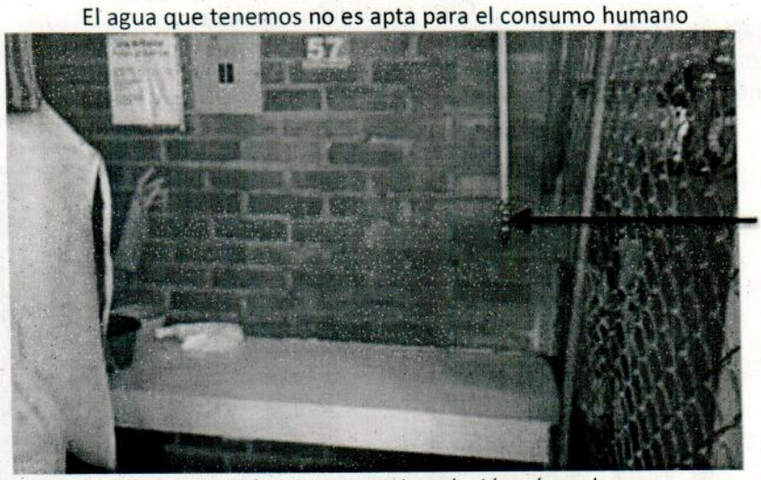
La sección de pollos y pescado cuenta con instalación aérea de agua, pero no tienen Sifones para el drenaje de la misma.
