Asunto: Respuesta al requerimiento formulado durante la plenaria del Concejo Municipal del 7 de octubre de 2026.

Asunto: Traslado por competencia – Manifestación de falla en el sistema de alumbrado público del escenario deportivo de Vijagual.

En el marco de las acciones de conservación y mantenimiento del Coliseo Giovanny Hernández Galván, el INDERBU identificó necesidades de intervención relacionadas con el deterioro de algunos elementos de la infraestructura, las condiciones del sistema de iluminación, el estado del maderamen y la ocupación irregular de espacios internos del escenario.

FICHA TÉCNICA DE INTERVENCIÓN DE ESCENARIOS DEPORTIVOS ADMINISTRADOS POR EL INDERBU

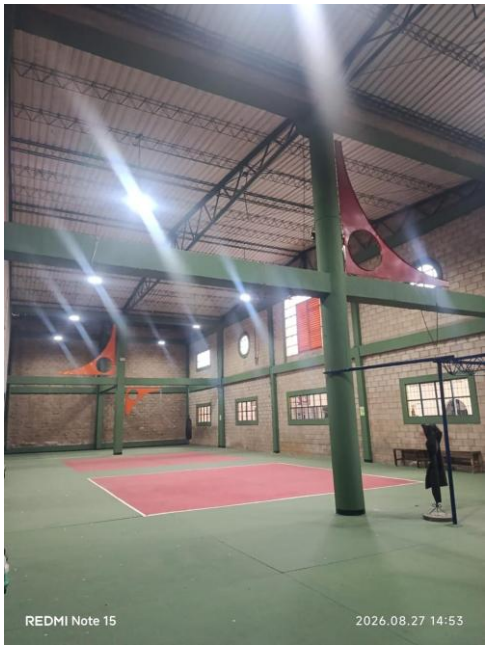
Antes:

El maderamen ha recibido reparaciones puntuales para atender los daños identificados. No obstante, debido a su antigüedad, al desgaste acumulado y a la dificultad para conseguir piezas compatibles para su reparación, se requiere evaluar y programar su reemplazo integral.
Esta intervención supera el alcance del mantenimiento locativo ordinario y requiere estudios, especificaciones técnicas, presupuesto y contratación de obra por parte de la dependencia competente.

Maderamen y superficie deportiva: reparación de huecos y daños localizados en el piso, mediante adecuaciones puntuales para mejorar sus condiciones de uso y seguridad.

Graderías y mampostería: mantenimiento y pintura de graderías, reparación de daños en paredes y superficies de mampostería, incluidas las áreas de baños.

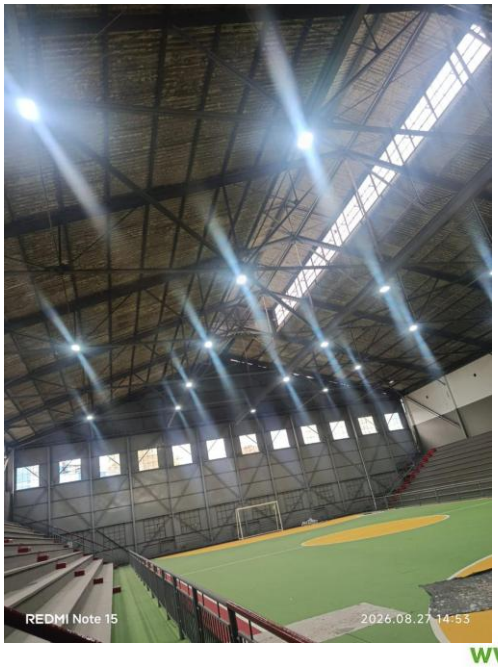
Después:

Estas actividades permitieron recuperar espacios que presentaban restricciones de uso, mejorar las condiciones de iluminación y atender daños locativos que requerían intervención para mantener la operación del escenario deportivo.
